In de periode juli-oktober 2018 zijn er adapters van Yanec en Blu-Basic geleverd waarvan de losse **voedingskabels** niet voldoen aan de strenge kwaliteits- en veiligheidseisen waar Yanec voor staat. Door een fout in het productieproces is de aansluiting niet voldoende verzonken in de kabel.

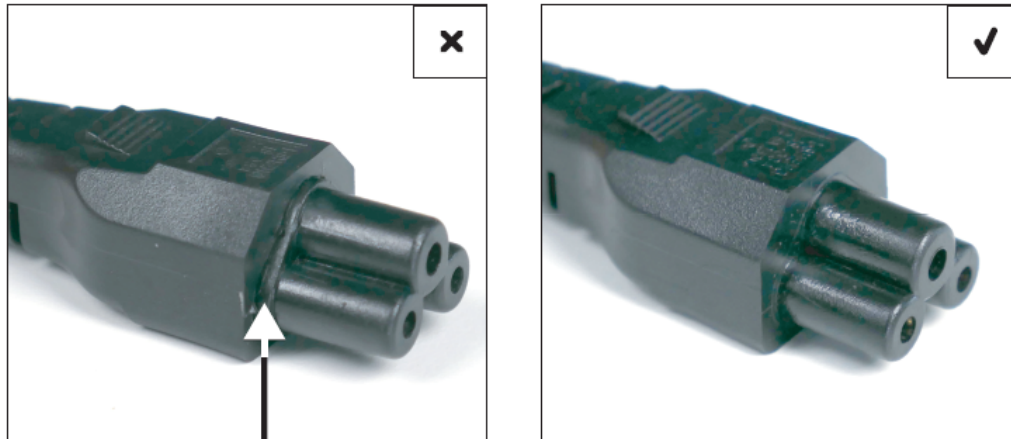
Hierdoor kan het aansluitpunt van de kabel los raken als deze met een flinke kracht in een andere richting wordt bewogen dan een voor- of achterwaartse beweging, waardoor een gevaarlijke situatie kan ontstaan. Om deze reden is besloten de losse voedingskabels preventief te vervangen.

De foutieve kabels zijn te herkennen aan een opstaand randje rondom de aansluiting.

Alle klanten van Yanec zijn hierover geïnformeerd en hebben een vervangende voedingskabel ontvangen.

Heeft u geen bericht of vervangende kabel ontvangen en u heeft de betreffende adapter met bijbehorende voedingskabel in de periode juli-oktober 2018 aangekocht, neem dan contact met uw verkooppunt.
